## Bacino Molinassi. Superficie = 2 Kmq

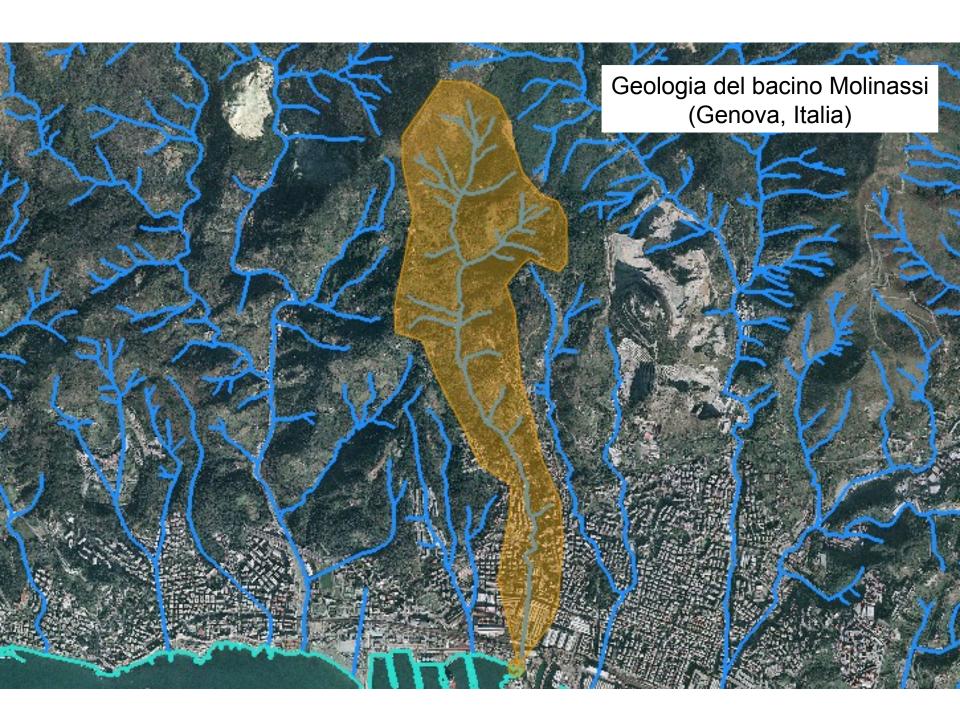
La pendenza media dei versanti è pari al 40% circa.

La parte centro settentrionale del bacino
è caratterizzata dalle maggiori pendenze,
che in vaste aree, in prossimità del fondovalle,
superano il 50%.

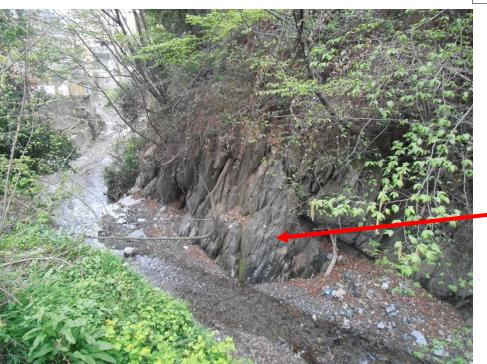
Le rocce che affiorano nel fondovalle sono i calcescisti

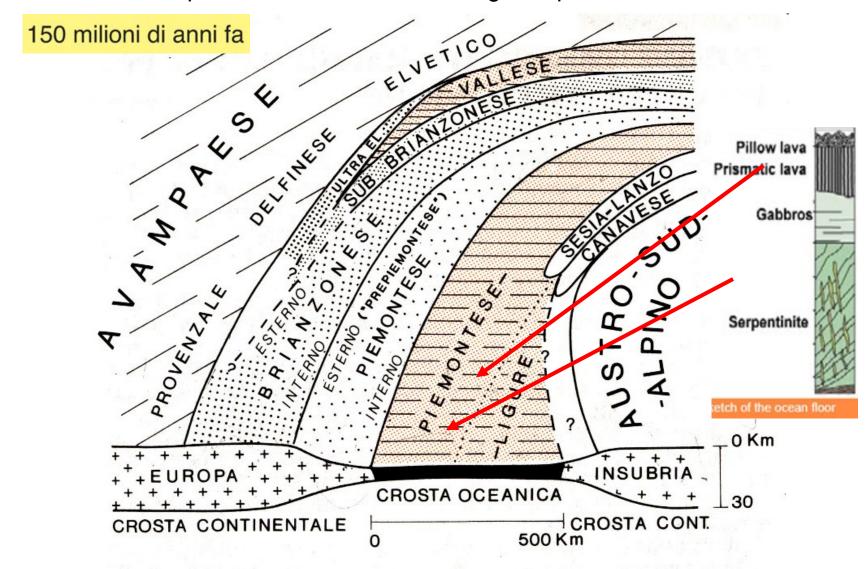
Schema paleogeografico ipotetico delle Alpi occidentali e centrali durante il Giurassico medio-superiore, dall'esterno (avampaese) all'interno (Austro-Sudalpino). La porzione in primo piano è quella dalla cui deformazione deriveranno le Alpi liguri.

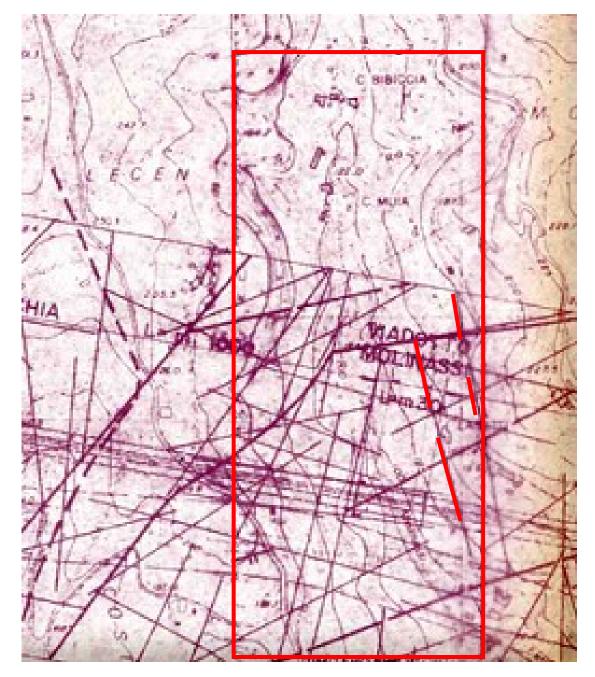
Faglie e fratture dal primo progetto della bretella autostradale (Bonifica, 1984)

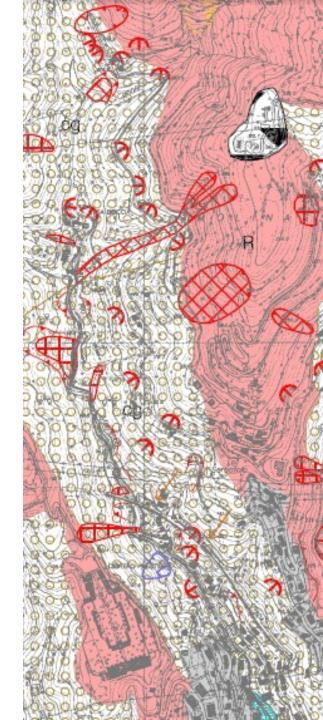
Perché c'è acqua anche d'estate?:

Si forma un serbatoio nella coltre detritica (cerchietti) che sovrasta la roccia impermeabile (in rosso).

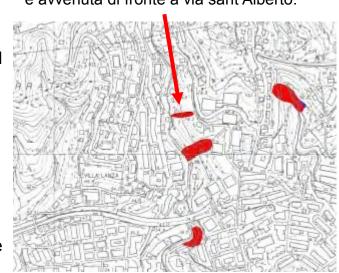
Una frana piccola ma vicina alle case è avvenuta di fronte a via sant'Alberto.
